03/2016			Dept. Div.	SERVICE TECHNIQUE	
Fecha	13/09/2016	N° Pág. Page N°	01	/ de / of	01	Enviado por Sent by	S.A.V. Rieju France
Asunto Subject	Modification capteur 0/001.010.2103 MRT/MARATHON/TANGO

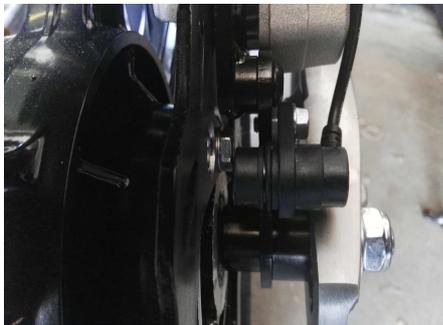
CAPTEUR HALL 0/001.010.2102

Nous vous informons que la référence du capteur 0/001.010.2103 et l'aiman 0/001.010.2104, sont plus disponibles et remplacé par le capteur 0/001.010.2102 compatibles avec tous les modèles MRT/MARATHON/TANGO.

Après modification capteur, à fin d'avoir un correct affichage de vitesse, c'est absolument nécessaire modifier la programmation du compteur (voir sur logiciel PC Rieju : **Espace technique>Info>instructions compteur 2015**) à 3 pulsations.
